# Causes de l'accident de la Minerve

A PARTIR DE L'ANALYSE DES IMAGES PRISES PAR LES ROV EN JUILLET 2019  
 ET DE CELLES PRISES LORS DES PLONGEES A BORD DU SOUS-MARIN « LIMITING FACTOR »  
 LES 31 JANVIER ET 1° FEVRIER 2020  
 SEPTEMBRE 2020

Jean-Louis Barbier | Causes possibles | 30/09/2020

# Etude des causes possibles de la perte de la MINERVE

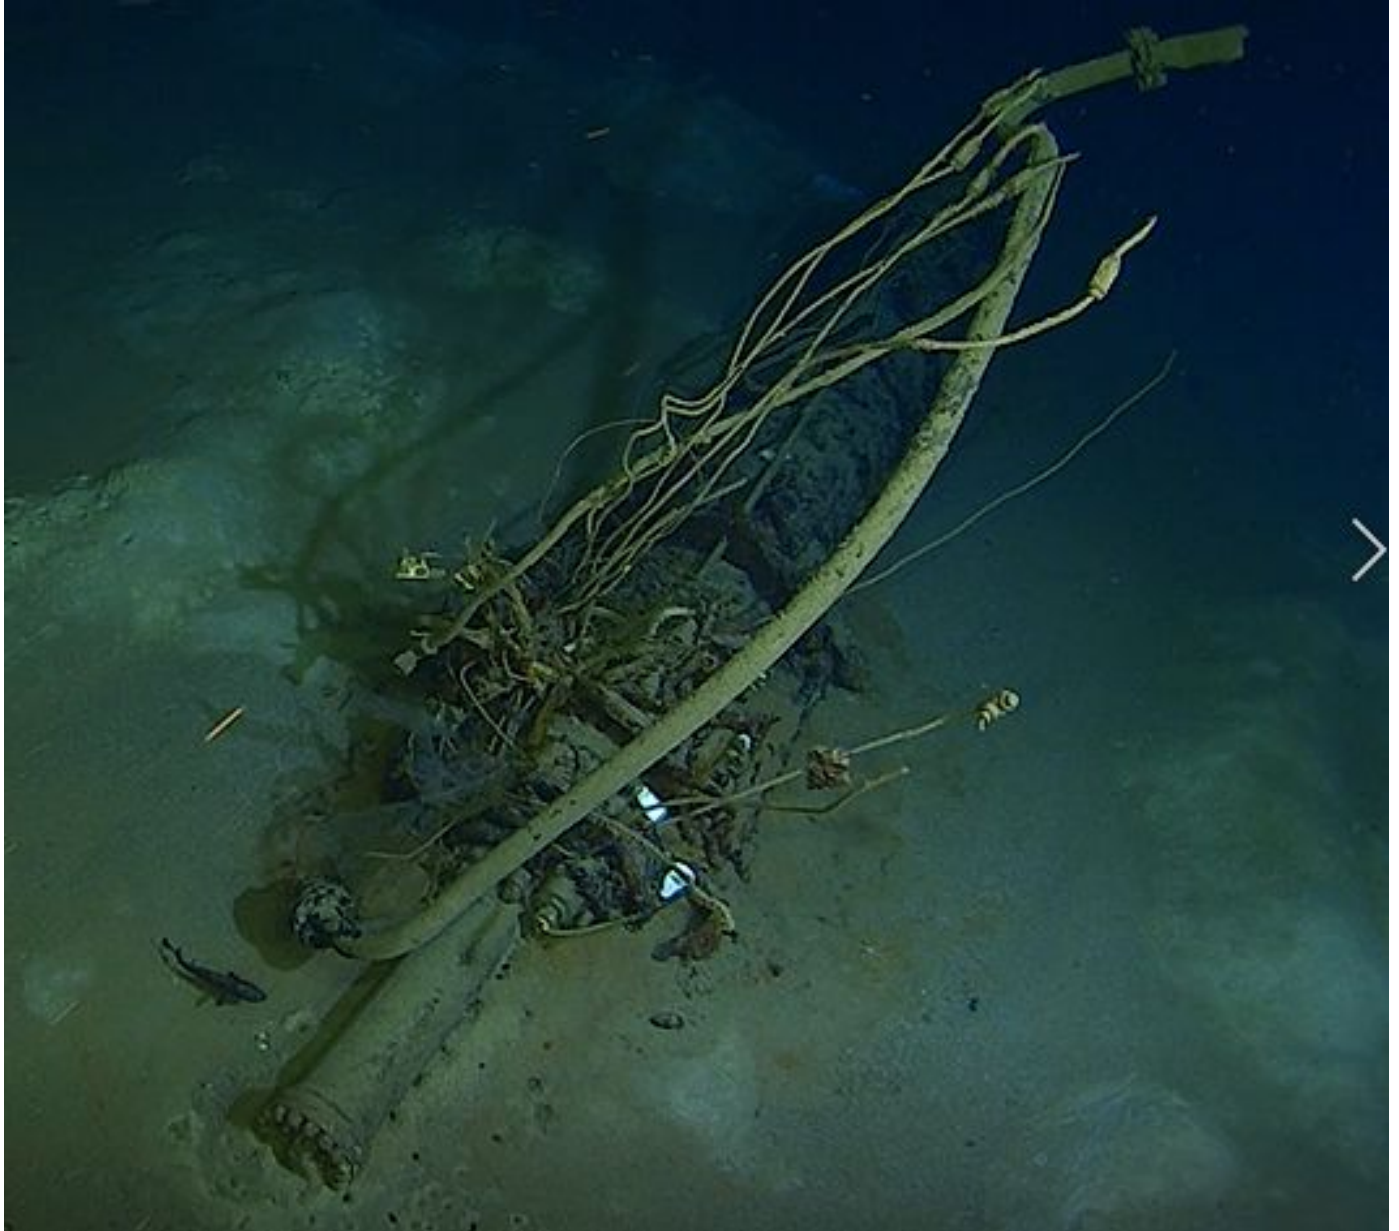
Prise de vue du TLTE n° 1 Repère n° 10

Ils sont éparpillés sur la zone de débris, mais intacts, porte avant fermée visible ; on reconnaît la pièce de manœuvre de la porte avant.

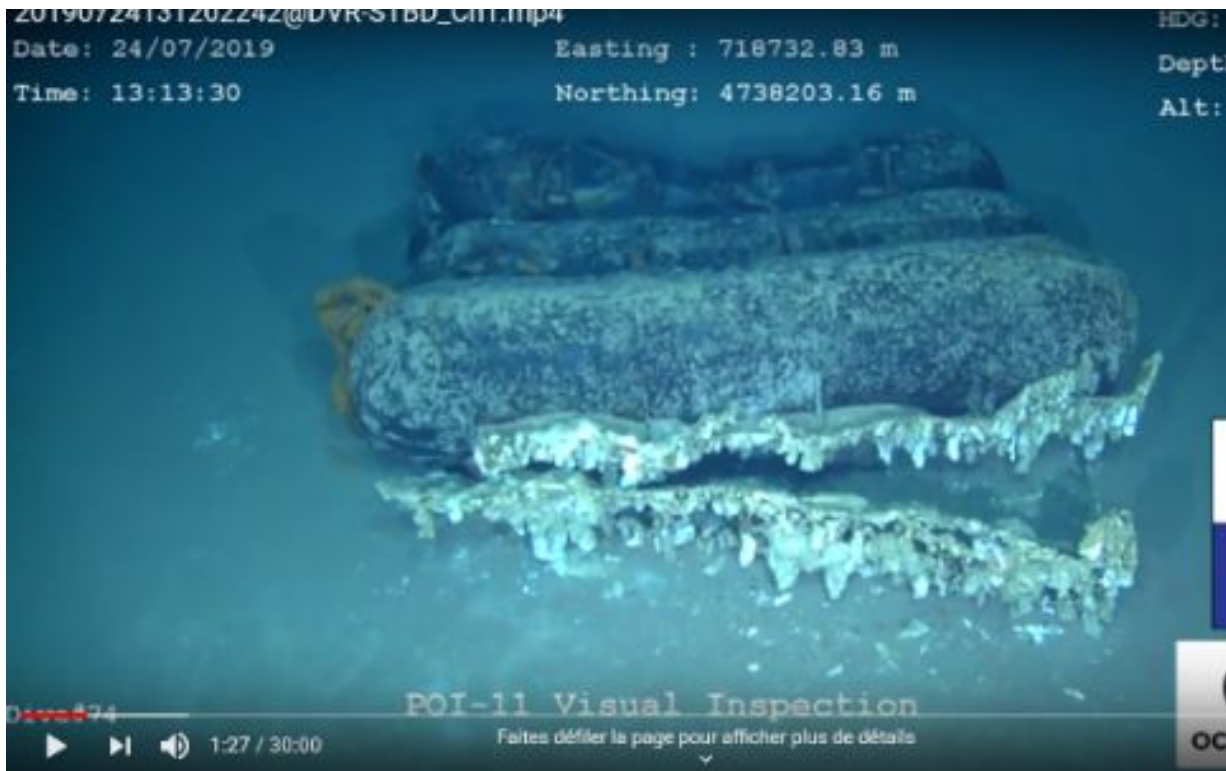
**Groupe de 3 capacités formant un régleur - repère 6**

Dans un premier groupe, **repère 6**, une enceinte – au premier plan – est intacte, celle au deuxième plan présente une fissure, et celle du troisième plan est éventrée.

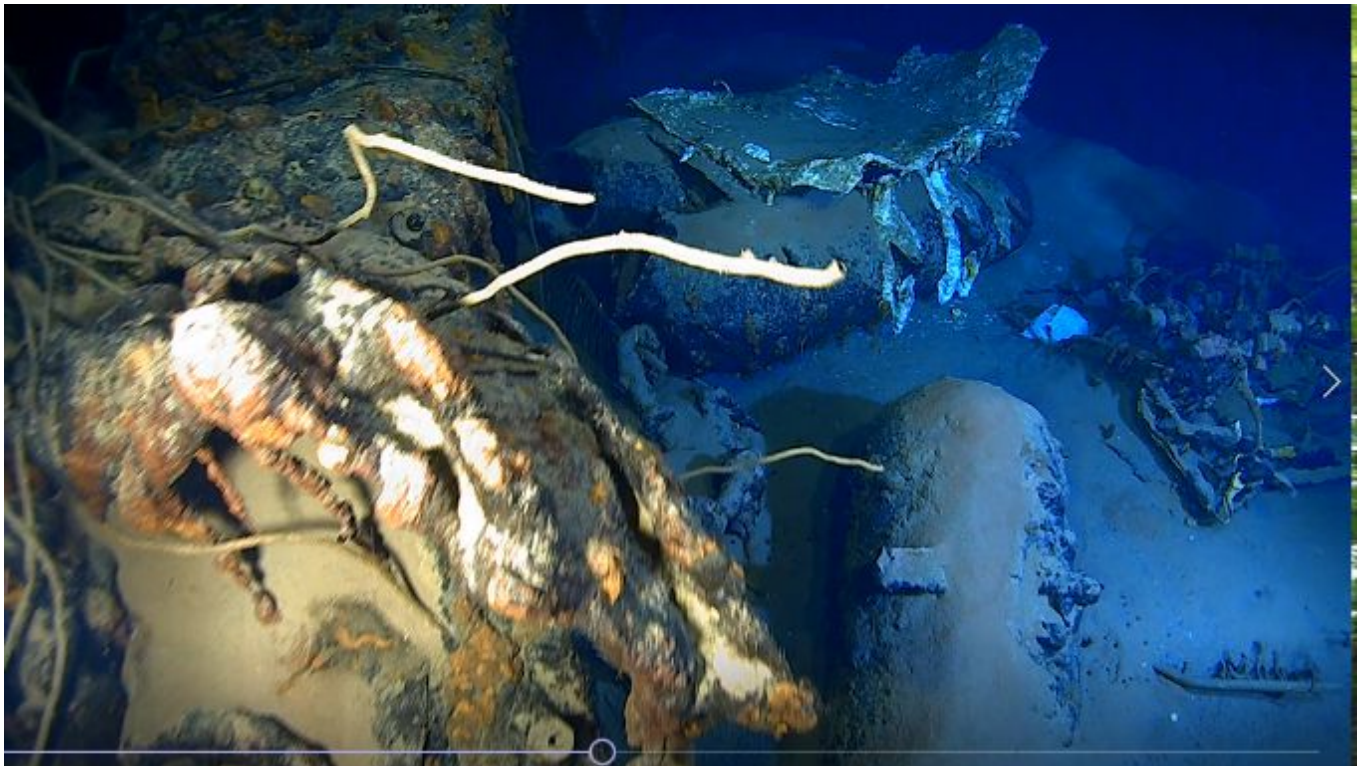
**Un autre groupe de trois capacités** est observable deux capacités encore liées, la troisième séparée des deux premières, proche de la structure de coque – **repère 25**, montré ci-dessous :

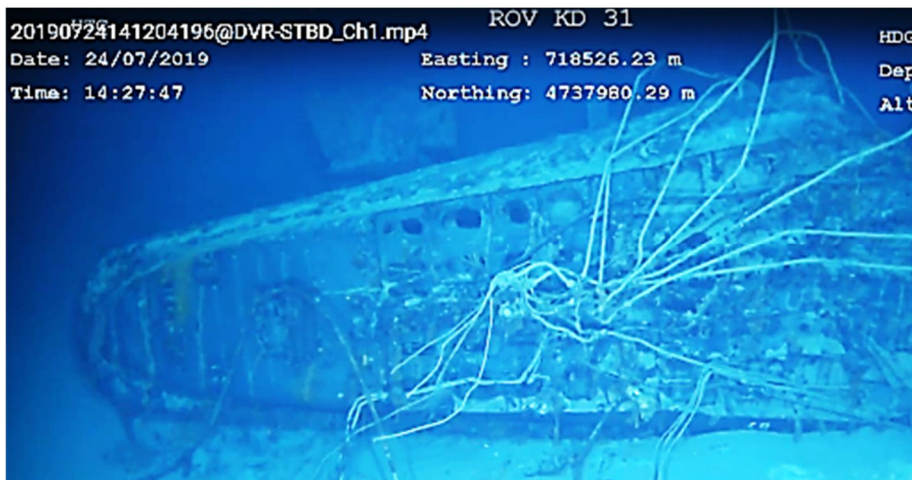
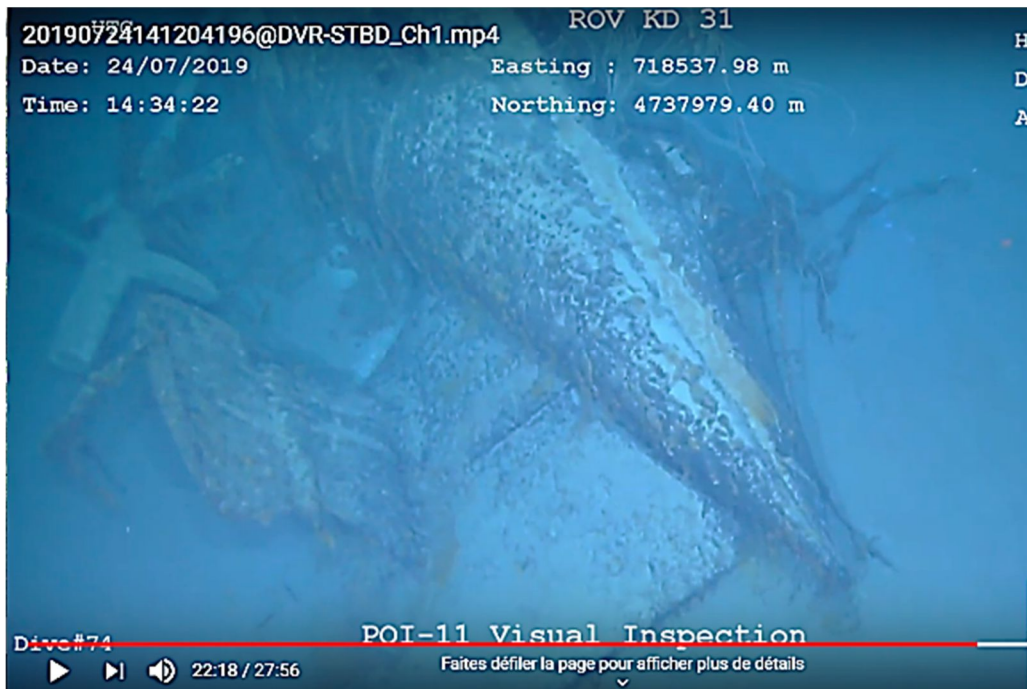
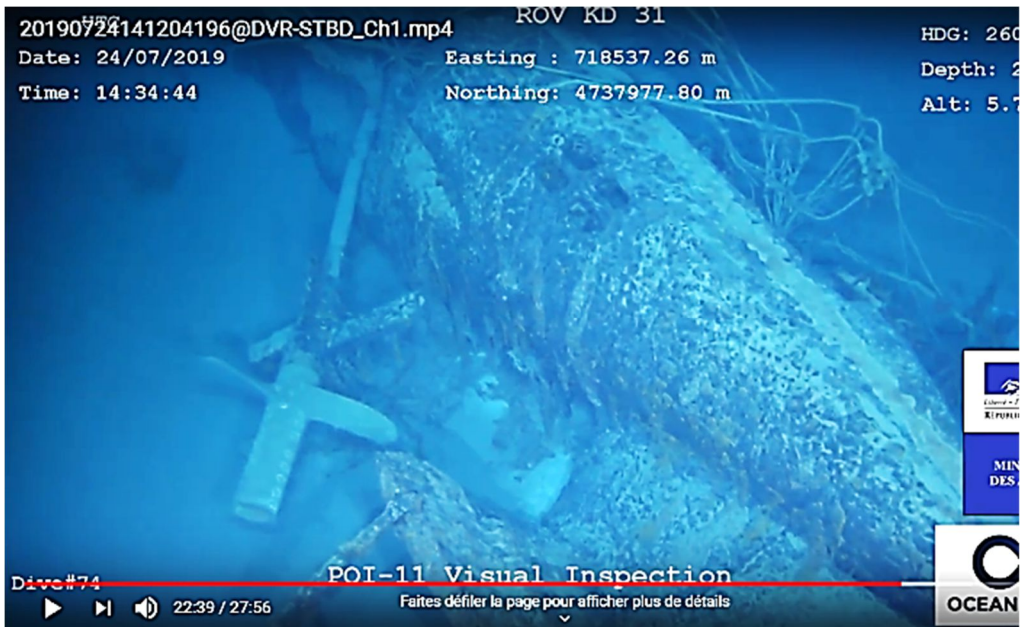
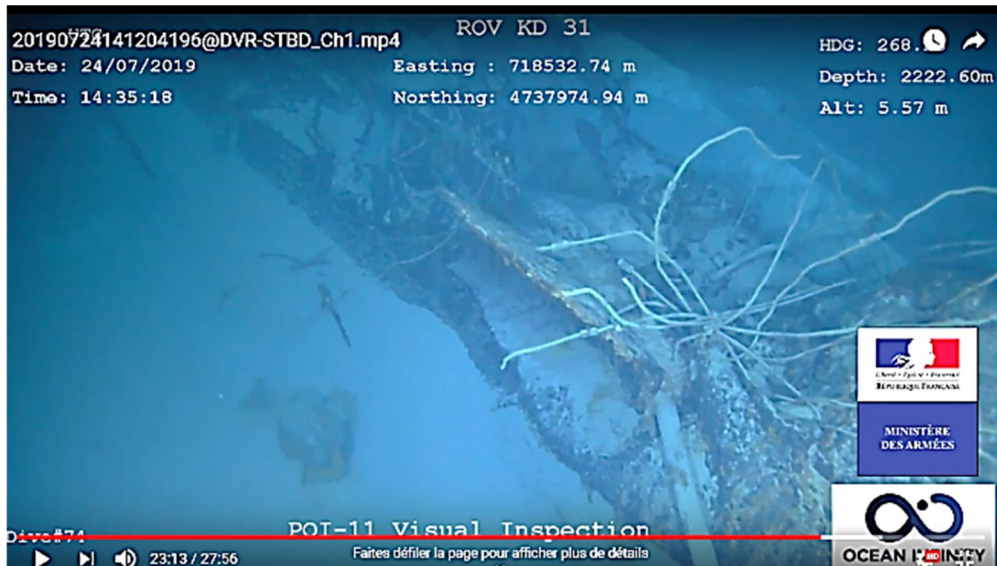
**4.- La poupe repère 3** couchée sur tribord :

On distingue nettement une section arrière relativement intègre longue de 6 mètres où l'on identifie aisément:

- L'extrême arrière, appelé familièrement « cul de poule » du sous-marin ;
- Le safran de **direction dans l'axe du sous-marin** ;
- L'hélice, la chaise de l'hélice arrachée, la ligne d'arbres et le palier de sortie de l'étambot Bd., et le carénage (conique) de la L.A bâbord ;
- La barre de plongée bâbord en place, avec un léger angle à descendre d'environ 10°.

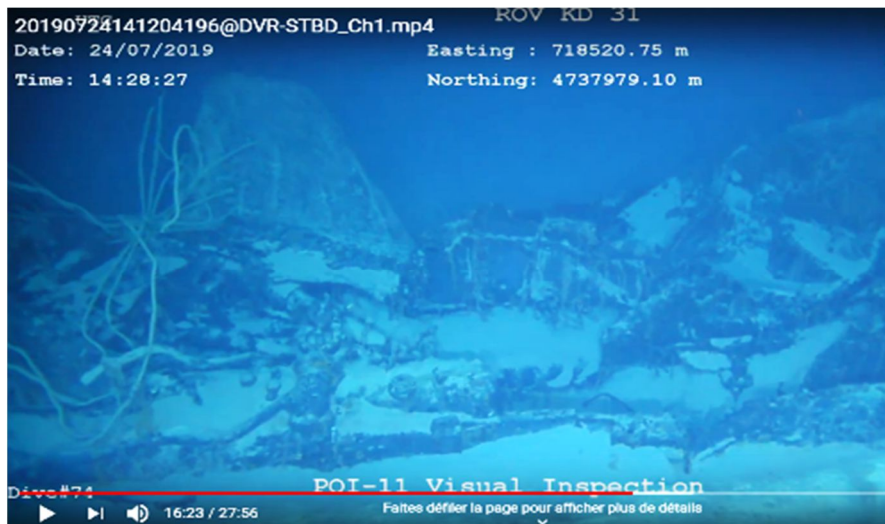
L'aileron de stabilisation bâbord ; la section de coque sur l'avant de l'aileron, effondrée sur la longueur du poste officiers-mariniers, soit 5 mètres, incluant le panneau arrière.

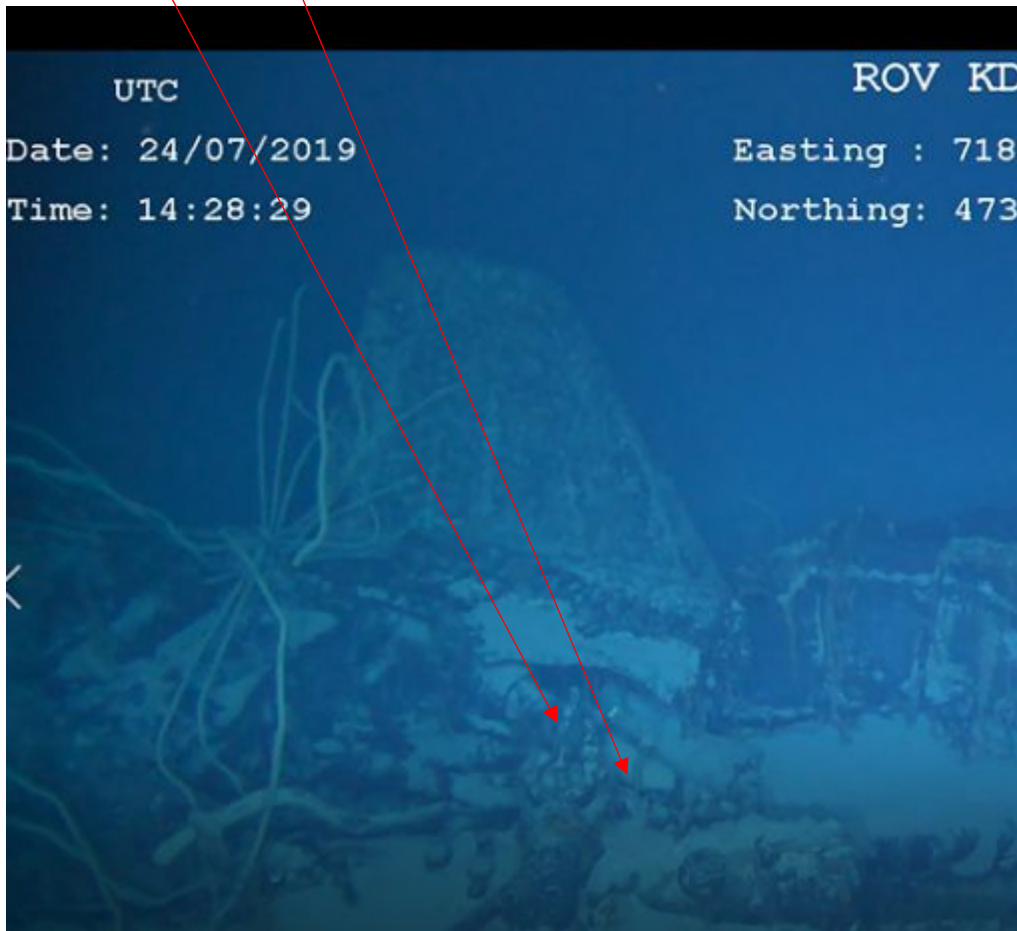
Une section de coque sur l'avant du poste officiers-mariniers longue de 7 mètres, englobant la section des MEP et des armoires électriques non identifiables sur les prises de vue

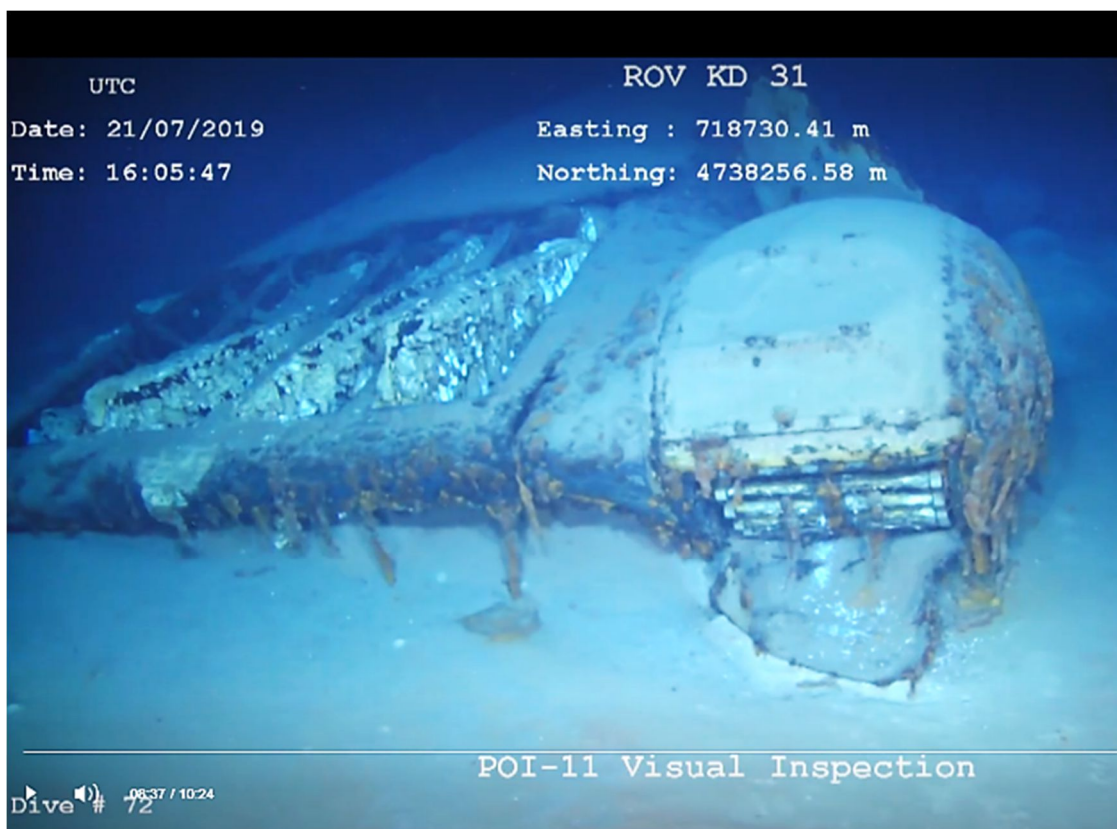
**5.- la proue repère 2 couchée sur tribord :**

Le groupement microphonique en bulbe à la partie inférieure, carénage arraché, la quille, les huit TLT avant ; porte avant fermée, volets tordus, en position chaotique entre fermés et ouverts.

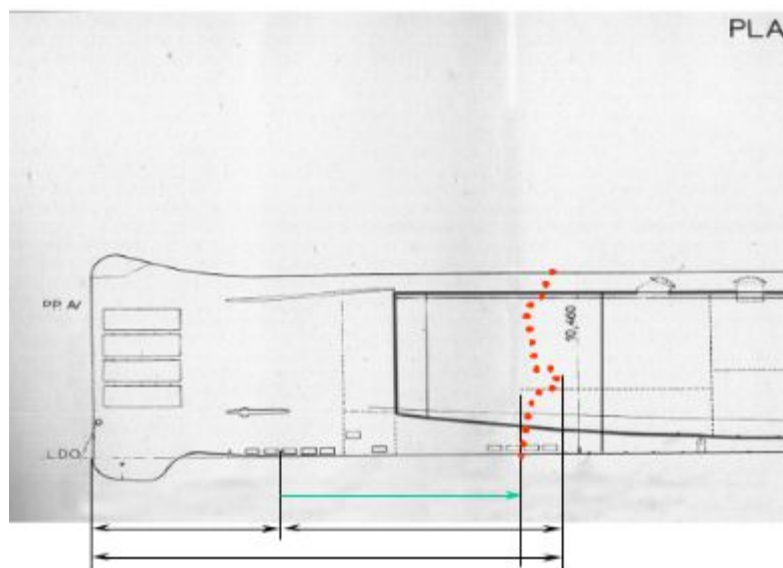
Coté proue. Le positionnement de la rupture est donné par la position des ouvertures de remplissage du ballast 4 bâbord (cf. image au temps 16 :14 :59), un plan de coupure peut ainsi être placé sur l'arrière des purges du ballast 4.

Ces positionnements relativement précis, permettent de vérifier que la partie avant arrachée mesure 14 m.

Le schéma ci-dessous positionne la ligne de rupture de la proue du reste de la coque épaisse :

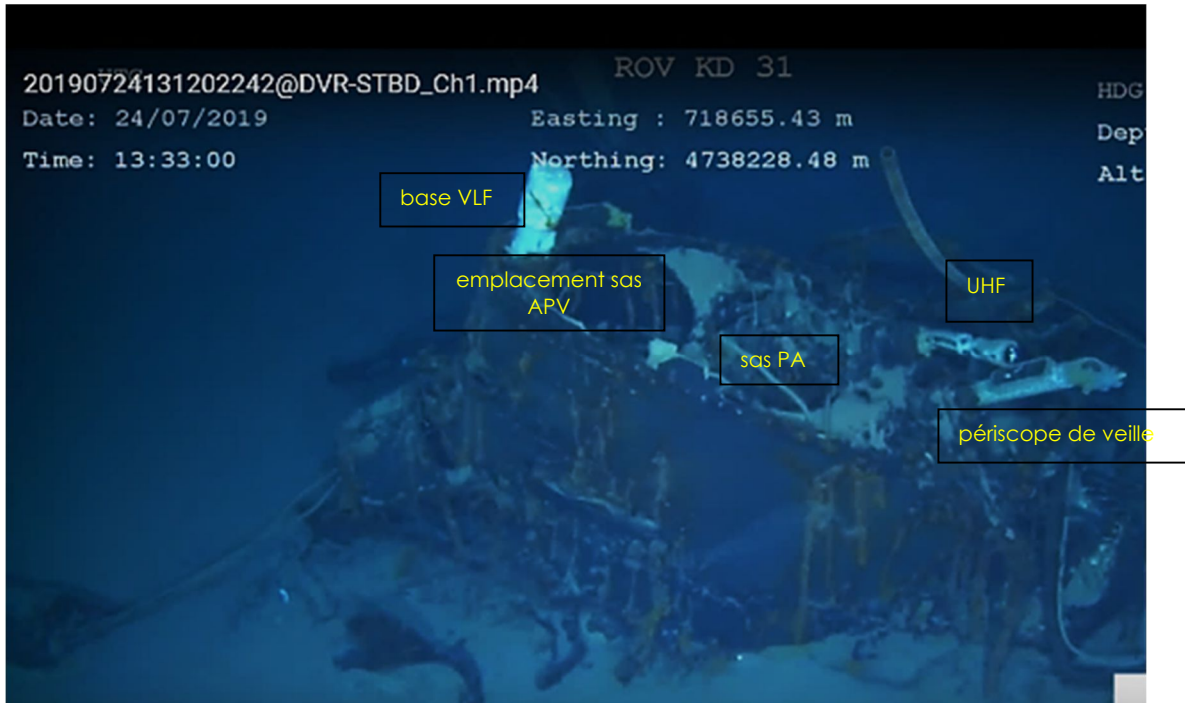
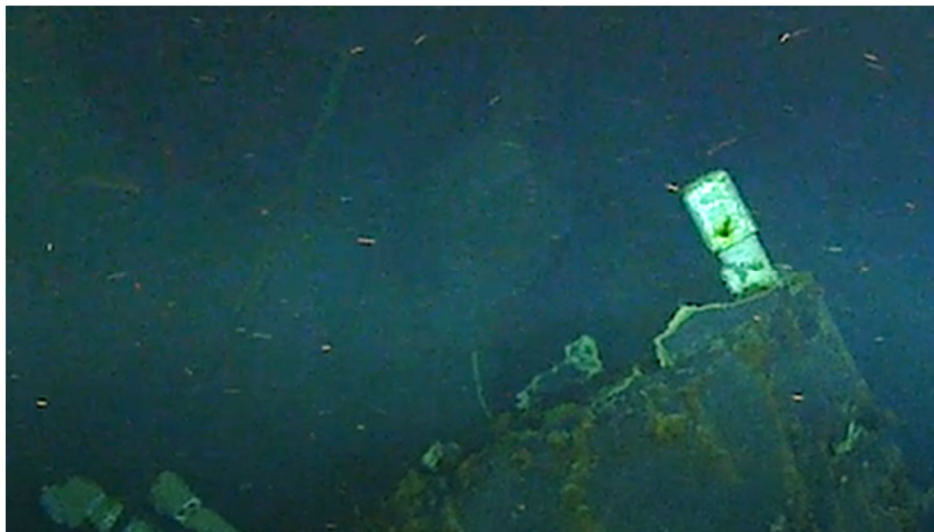
Base fixe VLF, emplacement du sas APV et découpe du carénage supérieur

- la découpe nette du carénage supérieur ;
- l'antenne de réception fixe VLF sur l'avant du massif, intacte ;
- les emplacements des feux de navigation, de la corne de brume ;
- l'antenne UHF rentrée pliée dans ses 40 derniers centimètres,
- le périscope de veille rentré dans l'axe, mais incliné sur bâbord arrière, fût intègre non écrasé ni éclaté ;
- l'emplacement vide du sas de l'APV – antenne périscopique de veille radar, sas faisant partie du sas trilobé ;
- le sas du périscope d'attaque, sas faisant partie du sas trilobé, palier supérieur apparemment non déformé, le périscope d'attaque, les presses de hissage du fût - extérieures au sas -, ni la garde

cylindrique qui les protège ne sont visibles; le sas est désaxé incliné vers l'arrière par rapport à sa position nominale

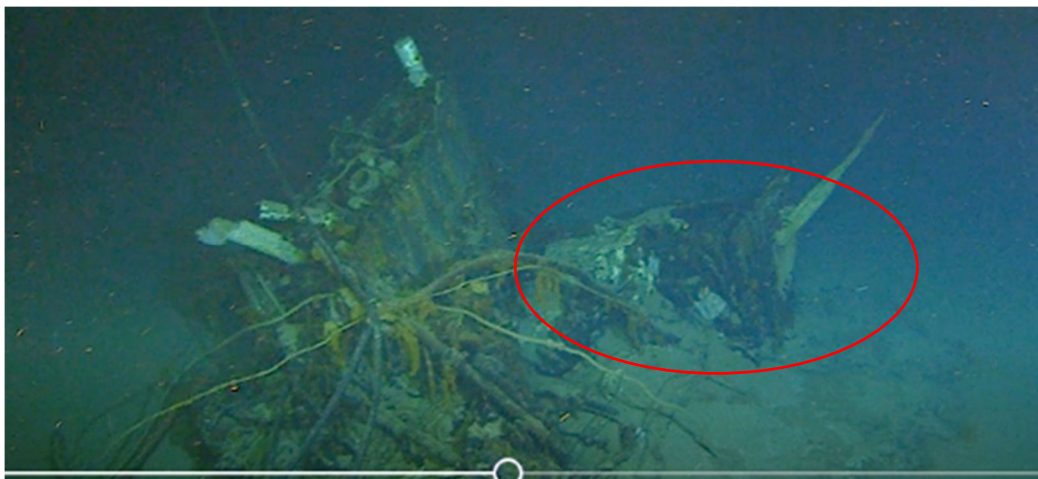
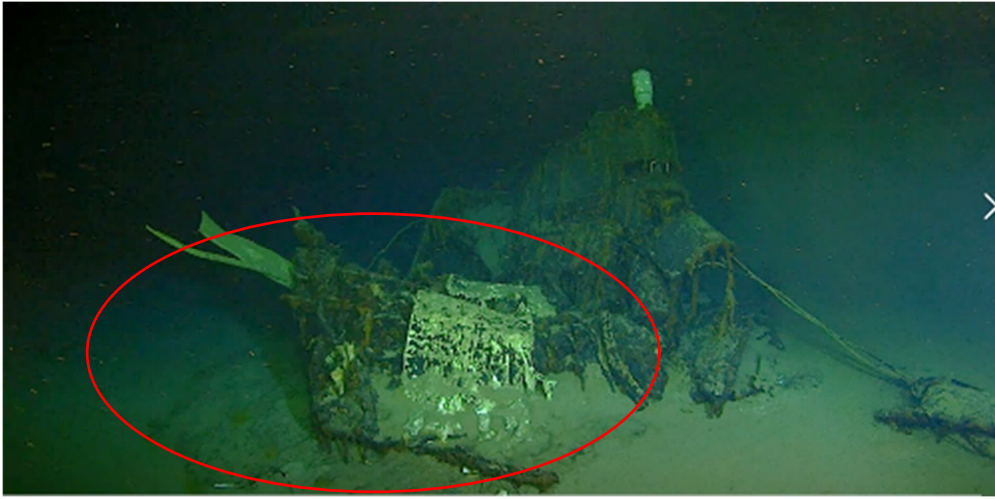
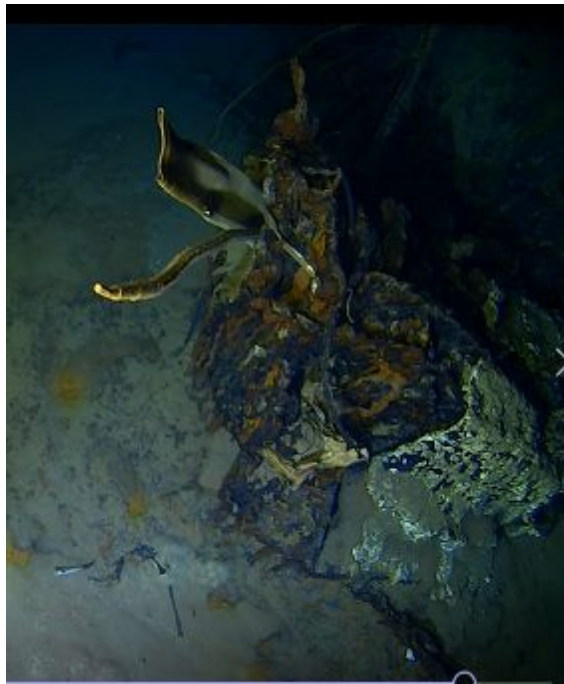
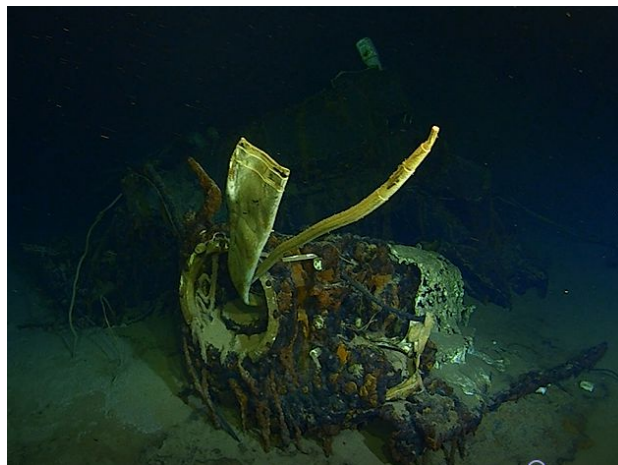
Une grosse structure couchée sur le fond apparaît séparée à droite de l'avant du massif.

On reconnaît une section du sas APV, mât hissable écrasé et sectionné, un câble d'alimentation.

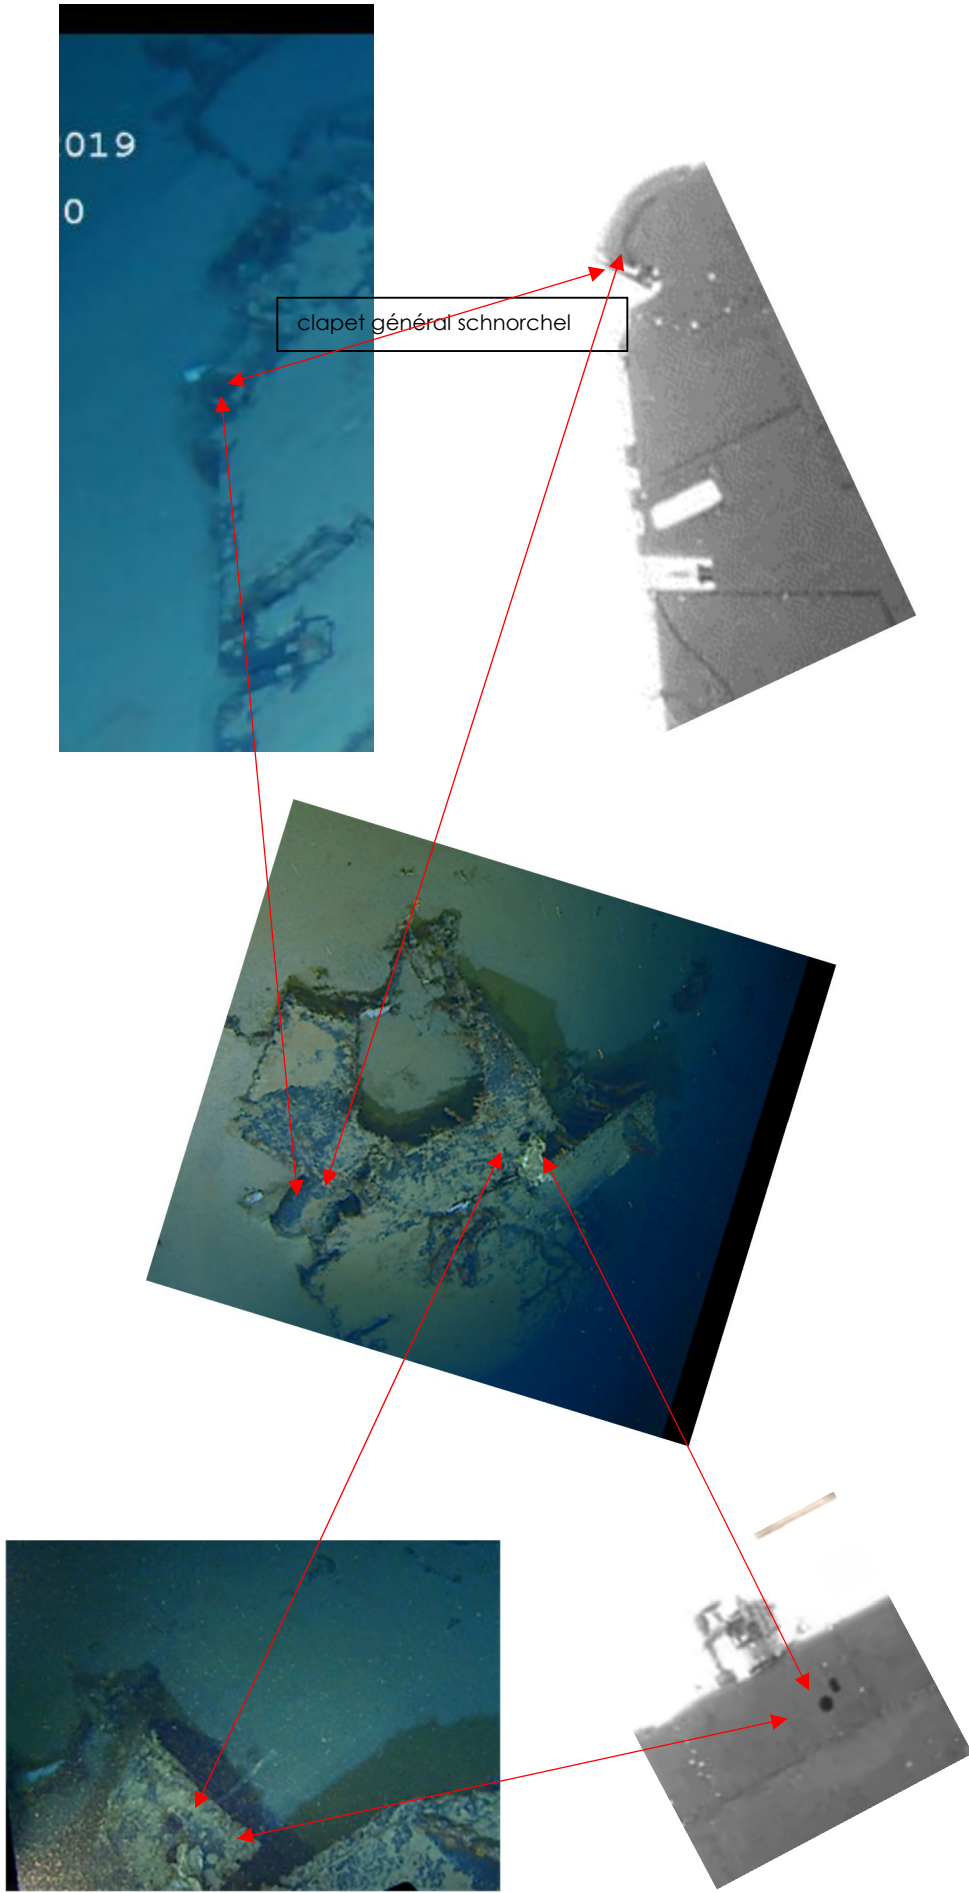
**On distingue le clapet d'échappement général schnorchel fermé**

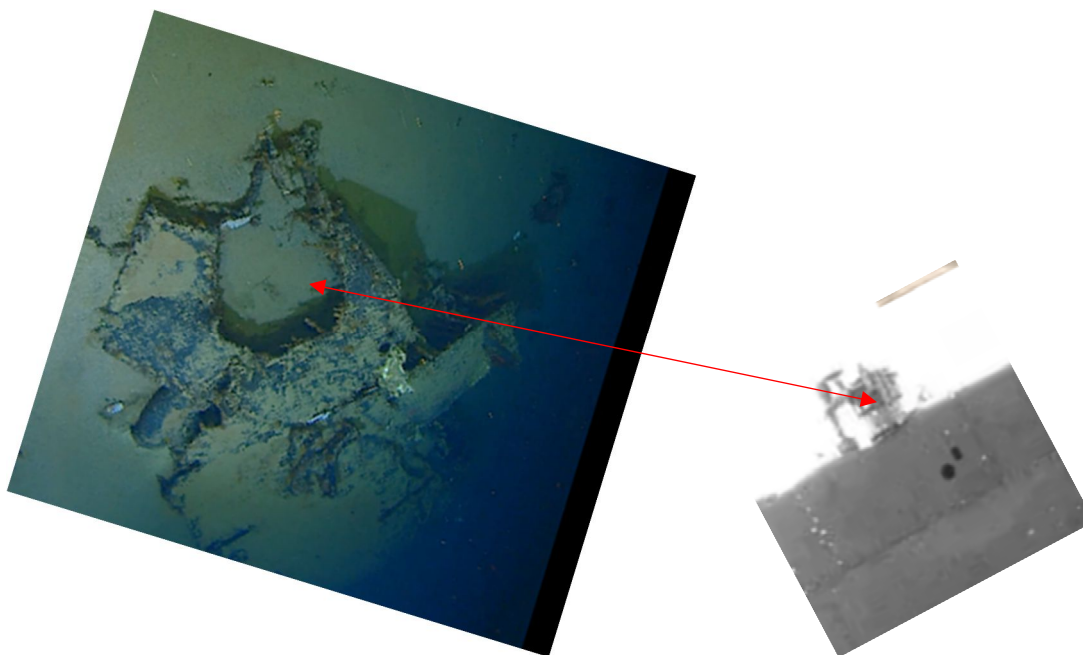
Le tube d'air n'apparaît pas en position rentré :

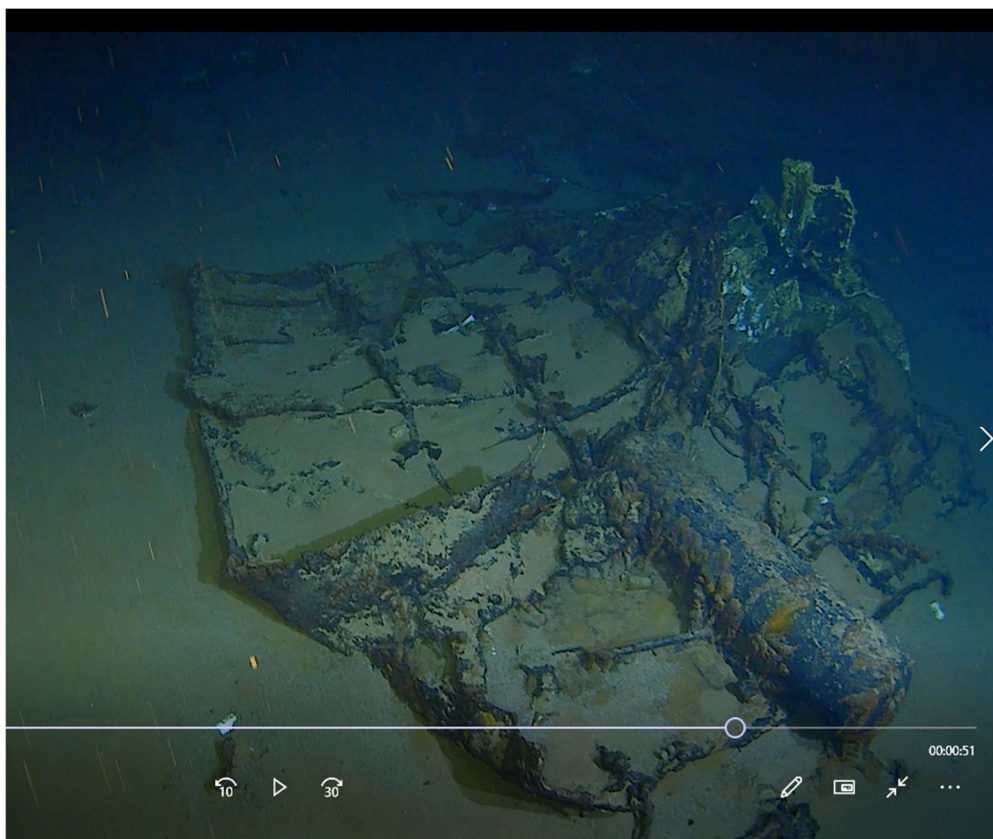
On distingue le carénage bâbord du massif posé face sur le sable

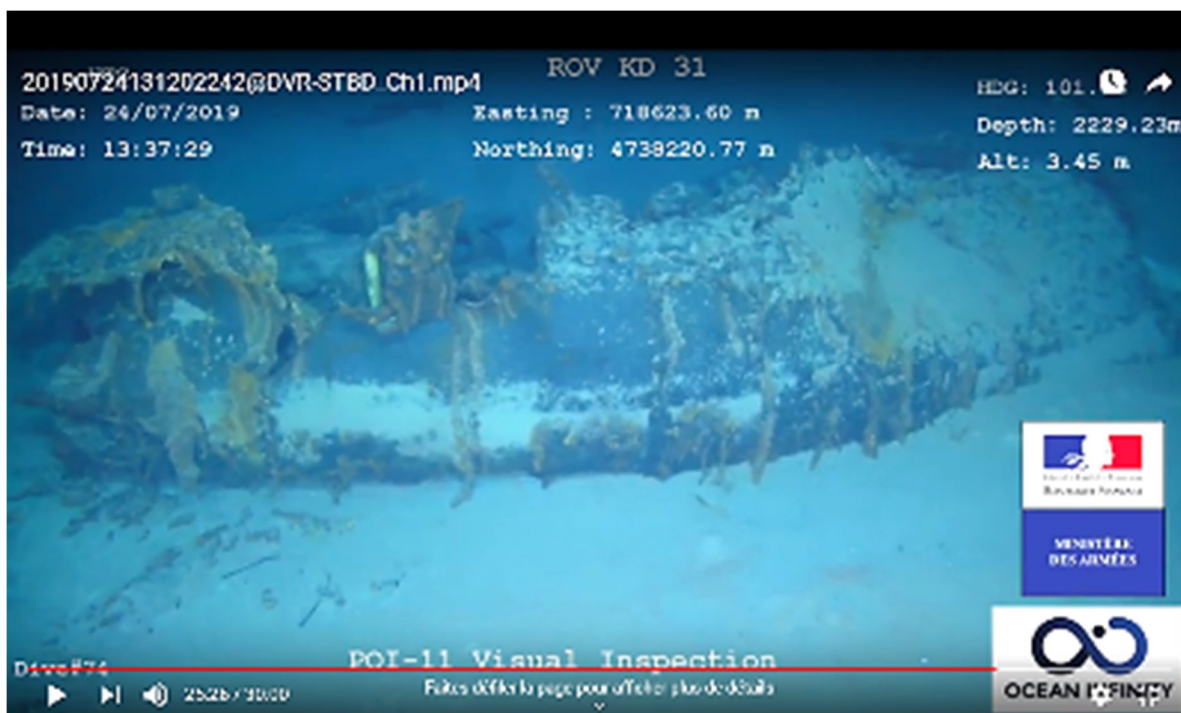
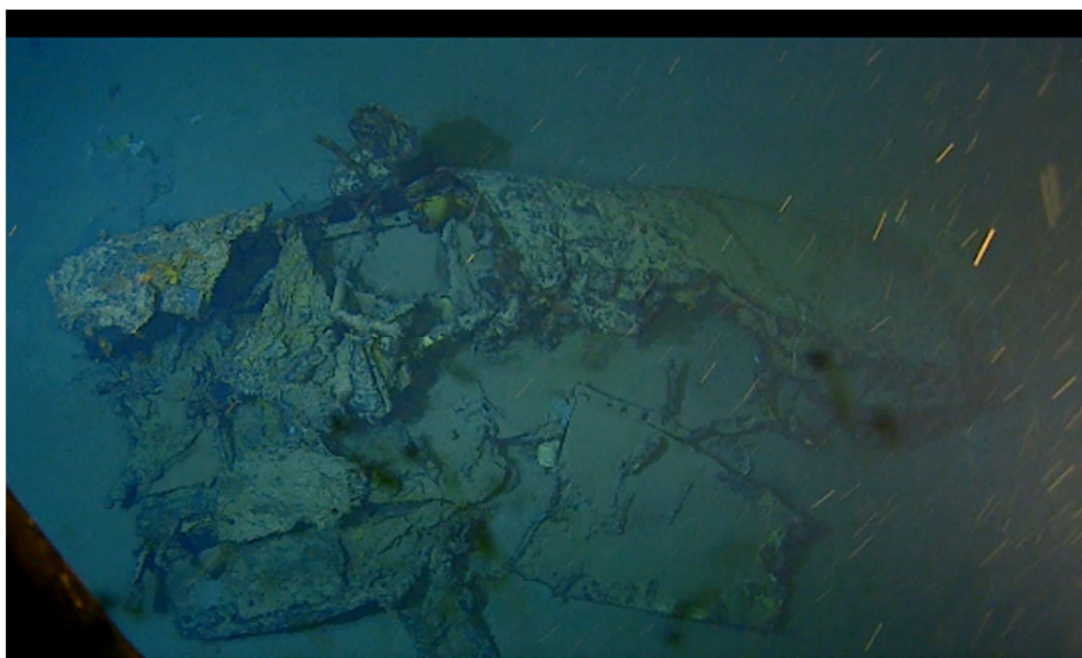
8.- Carénage supérieur du massif, renversé :

Structure d'une longueur d'environ 7 mètres de long, correspondant à la majeure partie du carénage supérieur du massif, fosse de veille dans la partie gauche de la prise de vue.

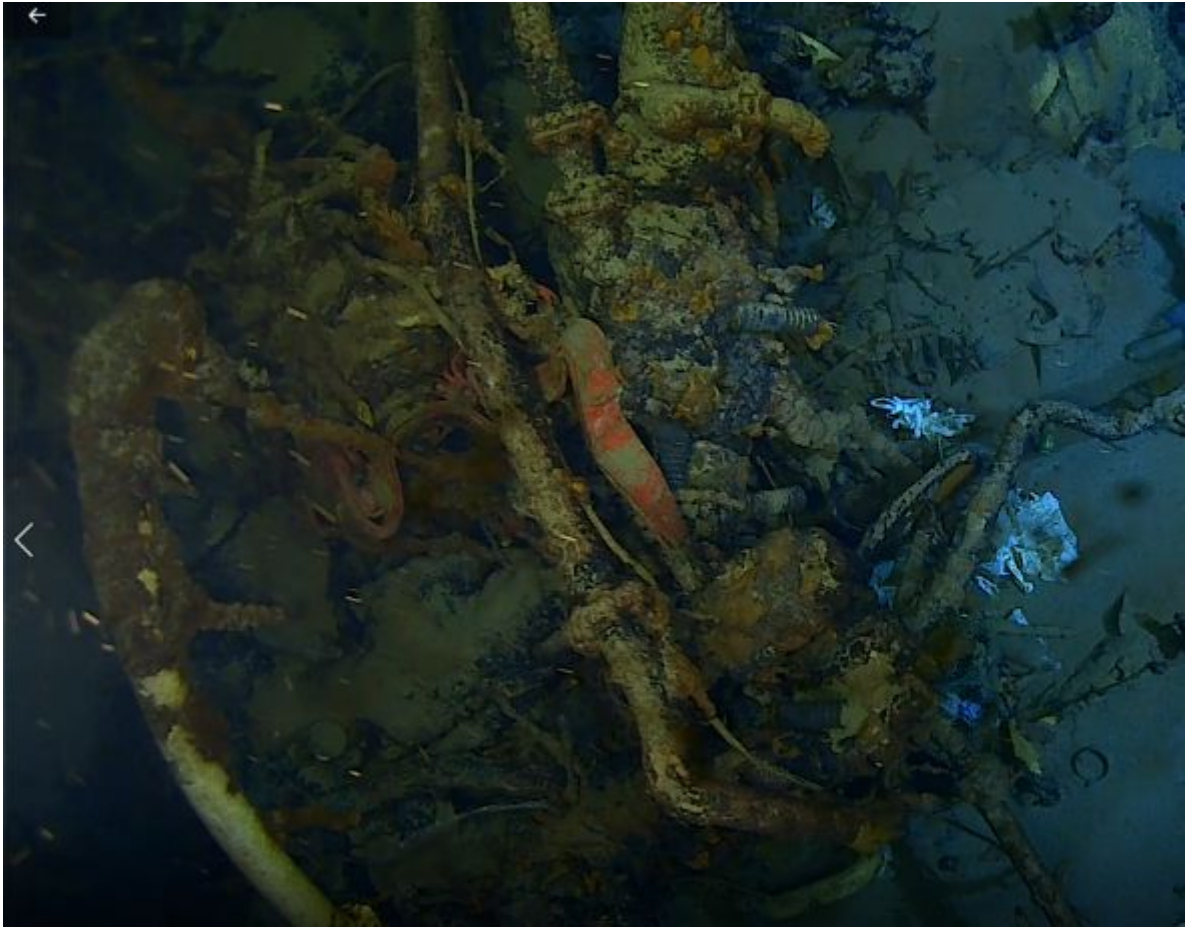
L'observation de la partie centrale fait apparaître une déchirure de la coque épaisse suivant une génératrice que l'on peut situer à la partie supérieure de la coque épaisse. Cette déchirure passe par le panneau d'embarquement torpilles, point faible de la structure, que l'on renforce par les jambes de force.

Les images ne montrent pas de gondolement en mailles, certes, mais la coque a péri par flambement d'ensemble (implosion), comme le montrent bien les déchirures sur les tronçons AR (à hauteur du compartiment propulsion) et AV (à hauteur du poste avant). Cette remarque est en accord avec les méthodes de calcul des coques, qui veulent qu'elles périssent par flambement d'ensemble (les couples et le bordé cèdent) et qu'elles soient plus résistantes au gondolement en maille (les couples restent intacts et le bordé gondole), ce qui rend les bordés plus résistants aux explosions sous-marines.

Quand la coque a atteint son immersion de destruction, sa forme est devenue instable, ce qui a entraîné une modification brutale de ses formes (à commencer par les membrures qui s'ovalisent), et des déformations non limitées, qui ont provoqué les ruptures que l'on observe.
