# Causes de l'accident de la Minerve

A PARTIR DE L'ANALYSE DES IMAGES PRISES PAR LES ROV EN JUILLET 2019  
 ET DE CELLES PRISES LORS DES PLONGEES A BORD DU SOUS-MARIN « LIMITING FACTOR »  
 LES 31 JANVIER ET 1° FEVRIER 2020  
 SEPTEMBRE 2020

Jean-Louis Barbier | Causes possibles | 30/09/2020

# Etude des causes possibles de la perte de la MINERVE

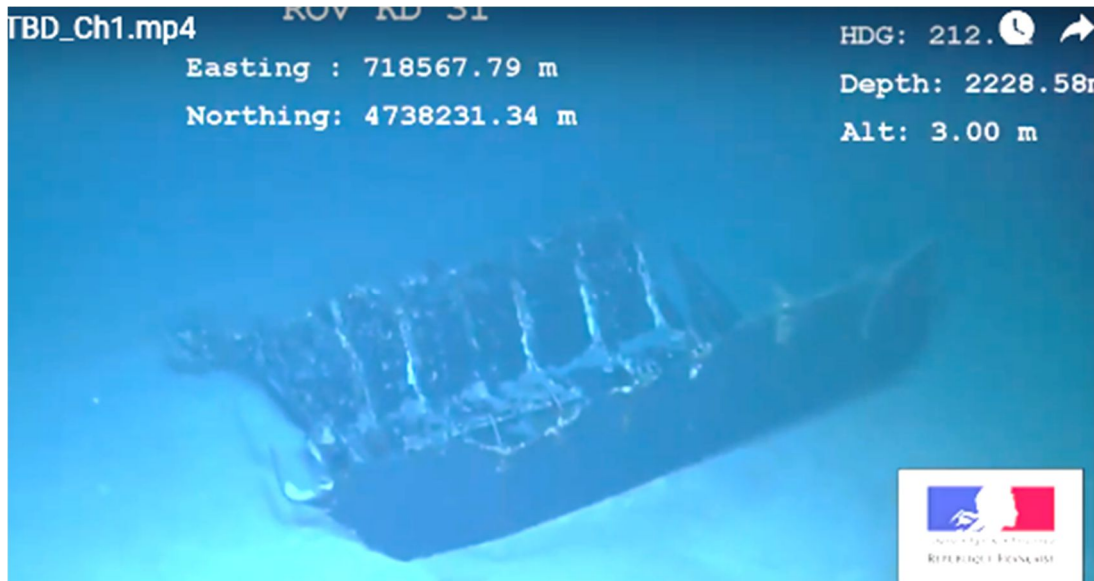
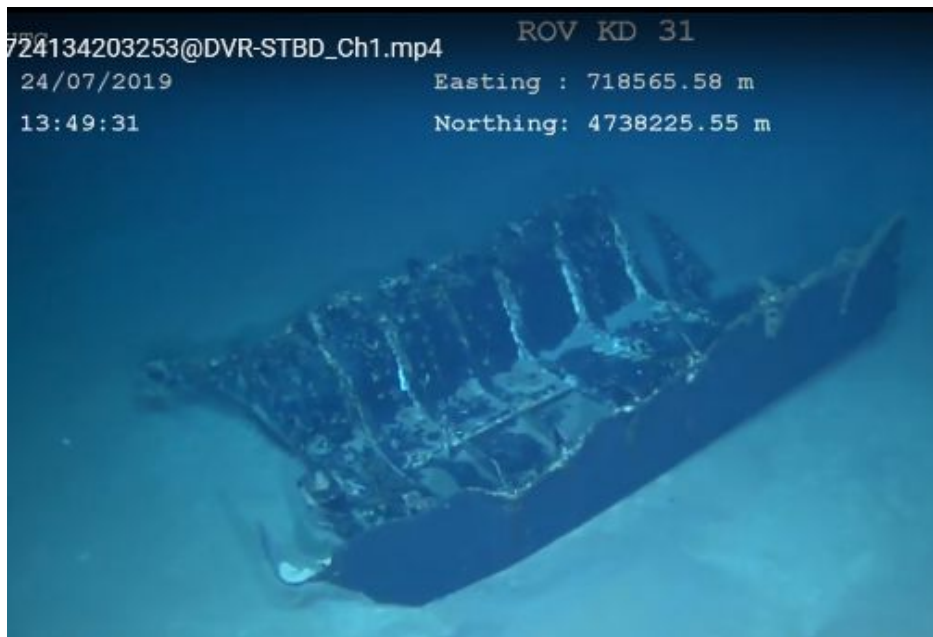
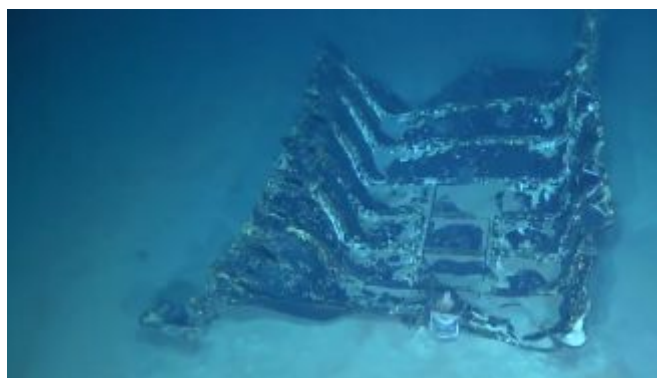
Elles sont éparpillées sur le champ de débris ; une d'entre elles est renversée est l'extrême arrière du pont avec le feu de poupe, au-dessus des TLT extrême arrière; d'autres sont déformées ; sur l'une d'elles, on distingue un panier à aussières parmi ceux qui sont disposés dans les superstructures.

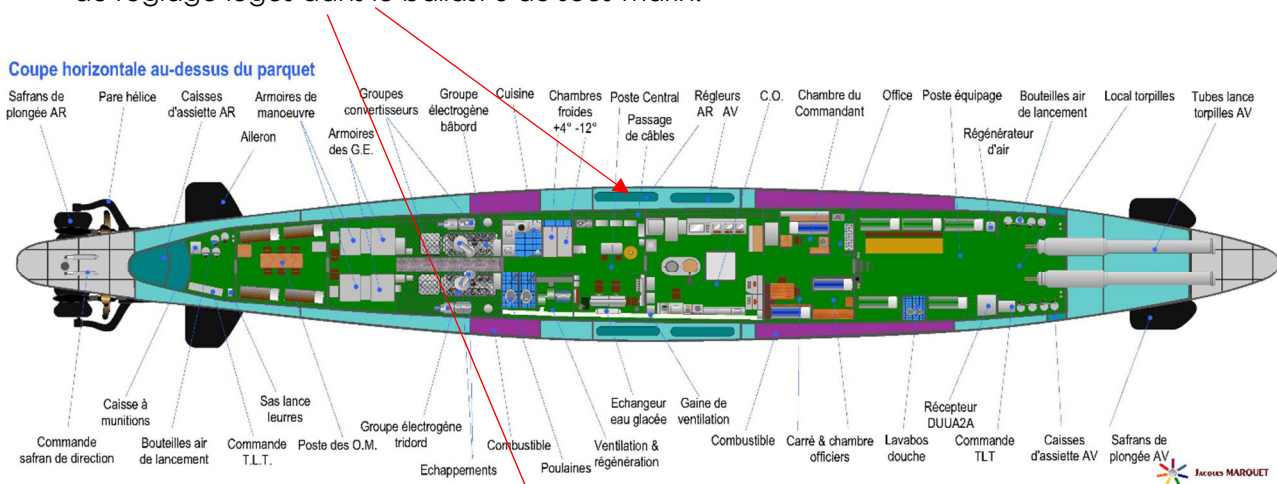
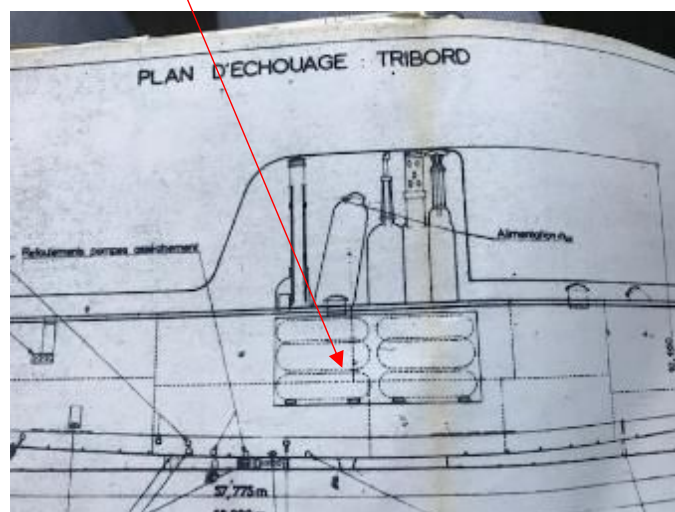
Dans un premier groupe, **repère 6**, une enceinte – au premier plan – est intacte, celle au deuxième plan présente une fissure, et celle du troisième plan est éventrée.

- Groupe de régleurs : ils sont extérieurs à la coque épaisse, répartis en 2 groupes de trois enceintes par bord ; les enceintes étant placées parallèlement 3 par 3.  
Le groupe de trois réservoirs observés correspond parfaitement à l'un des 4 groupes de 3 caisses de réglage logés dans le ballast 3 du sous-marin.

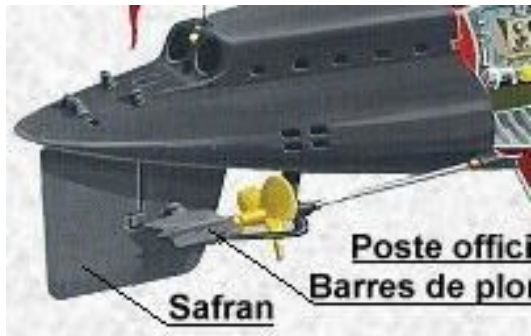
**4.- La poupe repère 3** couchée sur tribord :

On distingue nettement une section arrière relativement intègre longue de 6 mètres où l'on identifie aisément:

- L'extrême arrière, appelé familièrement « cul de poule » du sous-marin ;
- Le safran de **direction dans l'axe du sous-marin** ;
- L'hélice, la chaise de l'hélice arrachée, la ligne d'arbres et le palier de sortie de l'étambot Bd., et le carénage (conique) de la L.A bâbord ;
- La barre de plongée bâbord en place, avec un léger angle à descendre d'environ 10°.

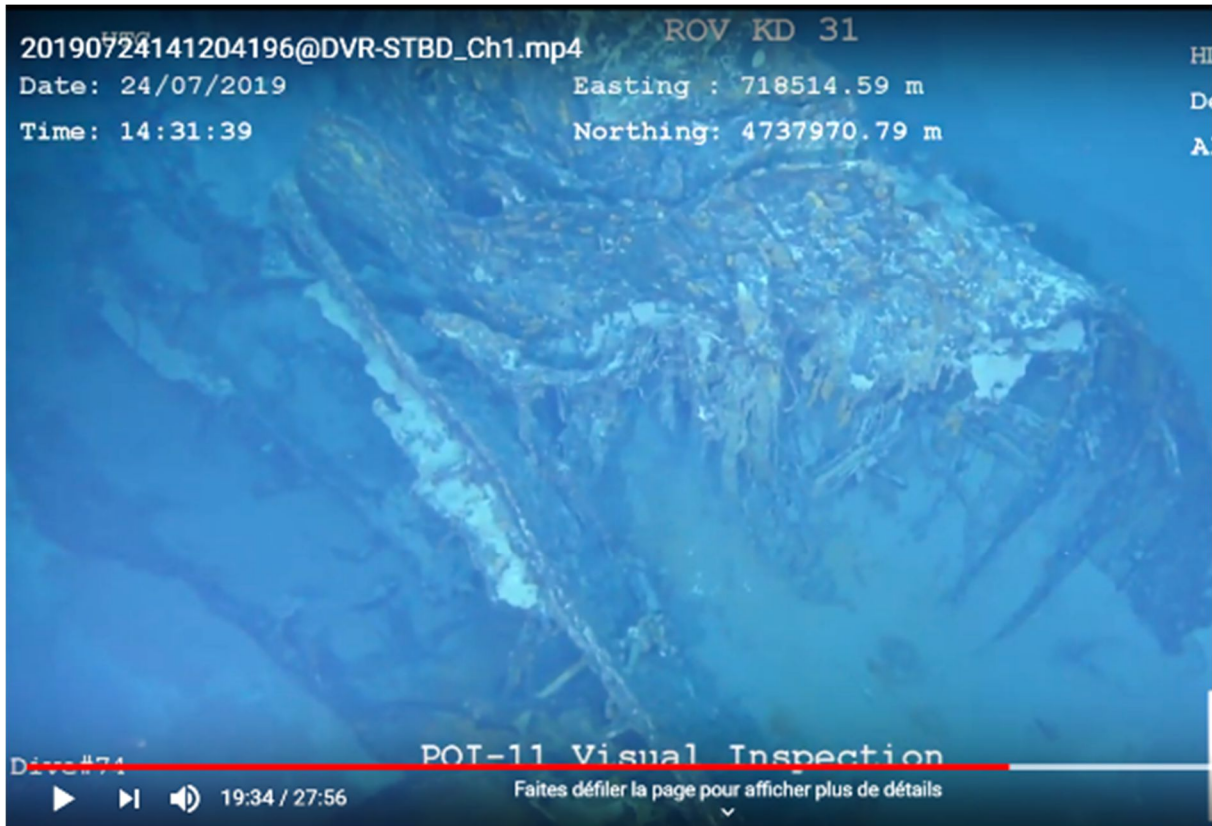
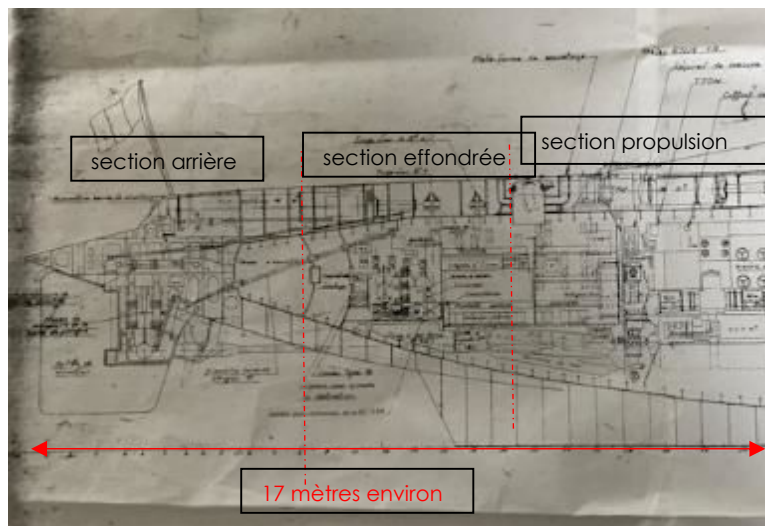
Une section de coque sur l'avant du poste officiers-mariniers longue de 7 mètres, englobant la section des MEP et des armoires électriques non identifiables sur les prises de vue

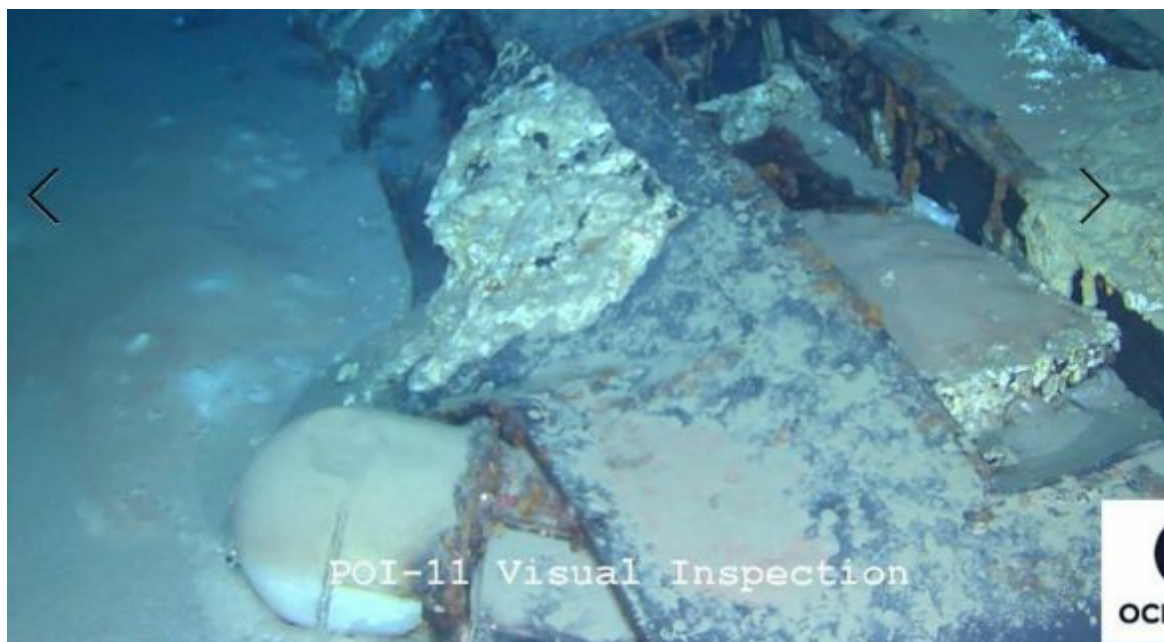
Le sonar avant à la partie supérieure,

La partie intègre de la proue s'arrête entre l'arrière des TLT sur l'avant du poste avant et le milieu avant du poste avant.

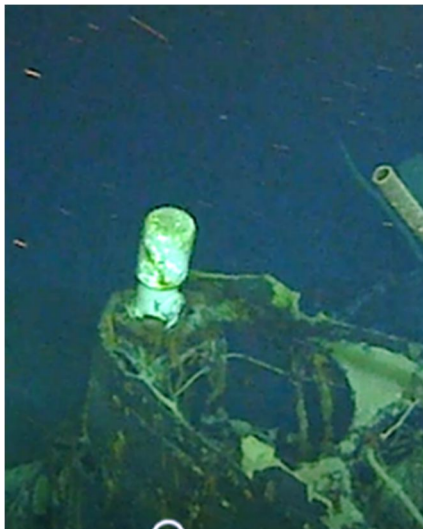
Base fixe VLF, emplacement du sas APV et découpe du carénage supérieur

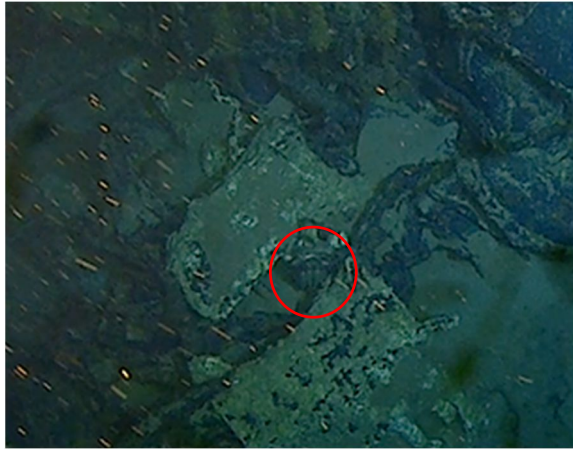
On reconnaît une section du sas APV, mât hissable écrasé et sectionné, un câble d'alimentation.

Le reste est difficilement identifiable : enchevêtrement de superstructures... dans lequel, on peut toutefois distinguer quelques équipements, tel l'interphone étanche de passerelle

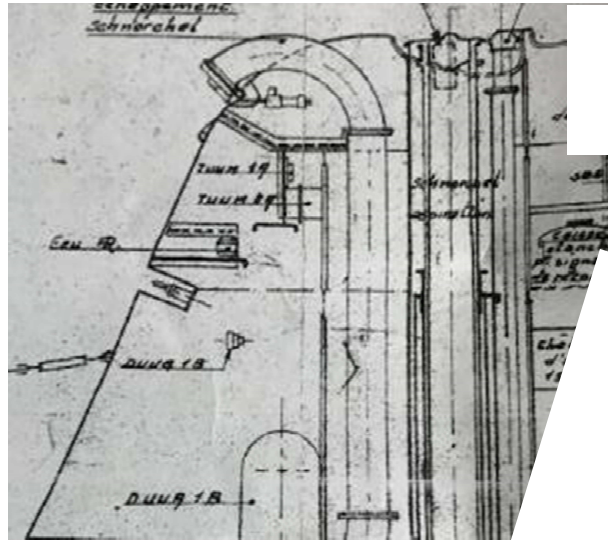
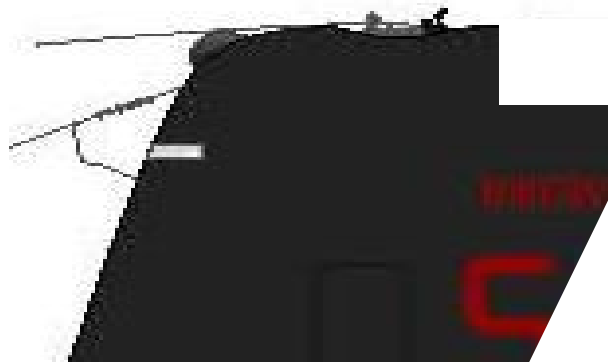
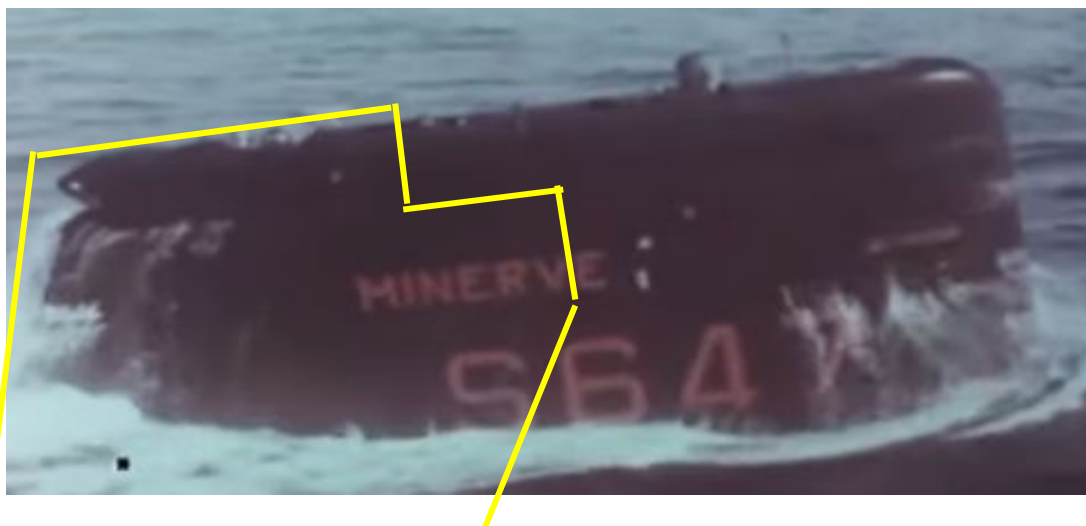
L'arrière-tribord du massif est visible repère 4, relativement intègre est reconnaissable à l'inclinaison de l'arête arrière du massif et à l'échancrure de fixation de l'antenne de pont arrière.

Les inscriptions en rouge, bien conservées, permettant d'authentifier qu'il s'agit bien de la Minerve ;

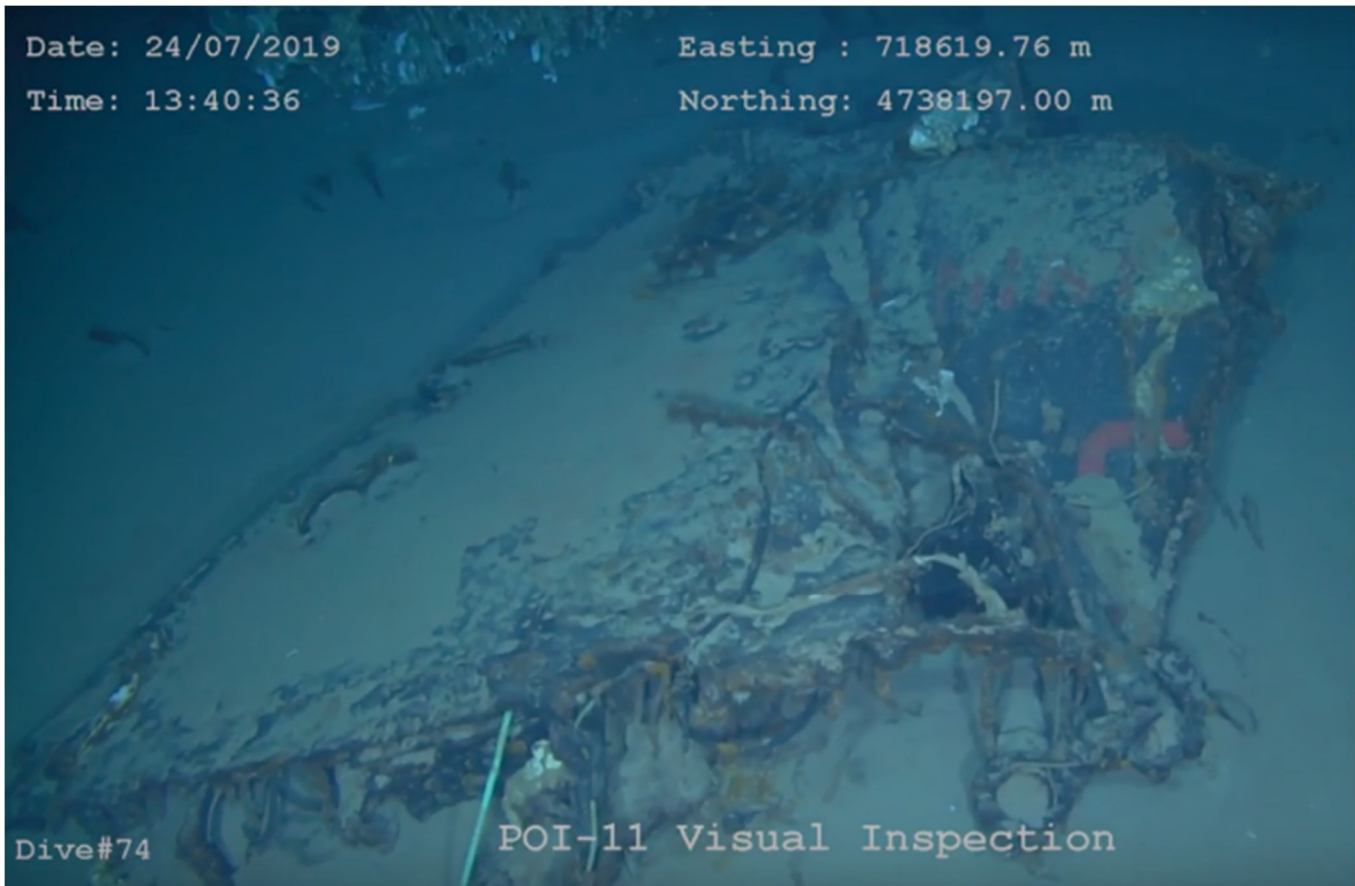
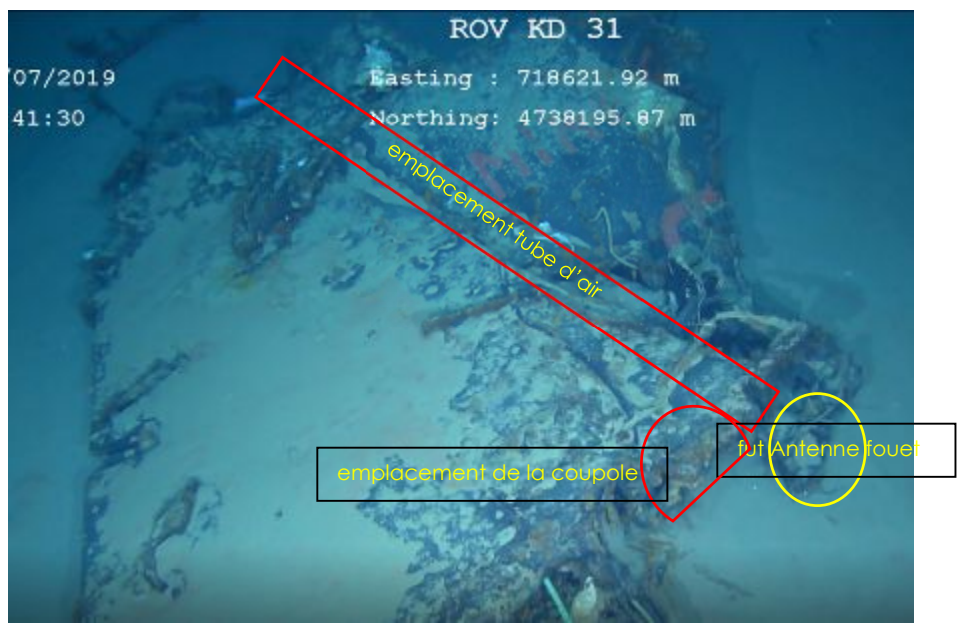
**On distingue le clapet d'échappement général schnorchel fermé**

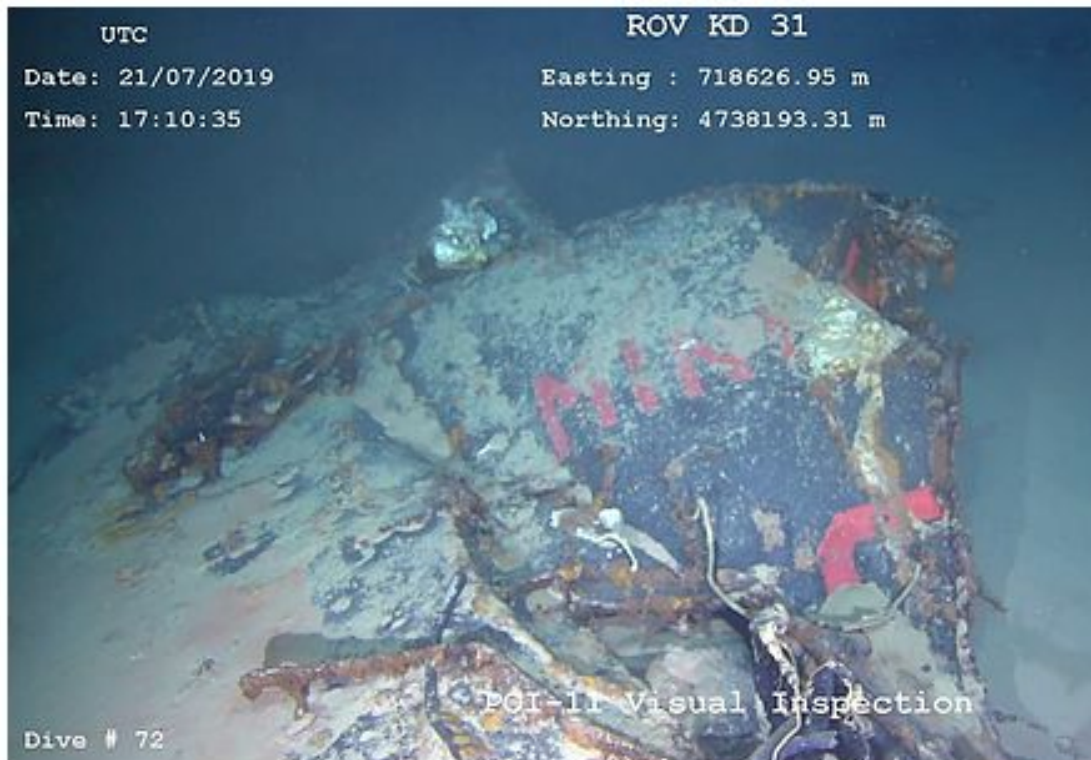
Les lettres MIN ainsi qu'une partie du S apparaissent clairement

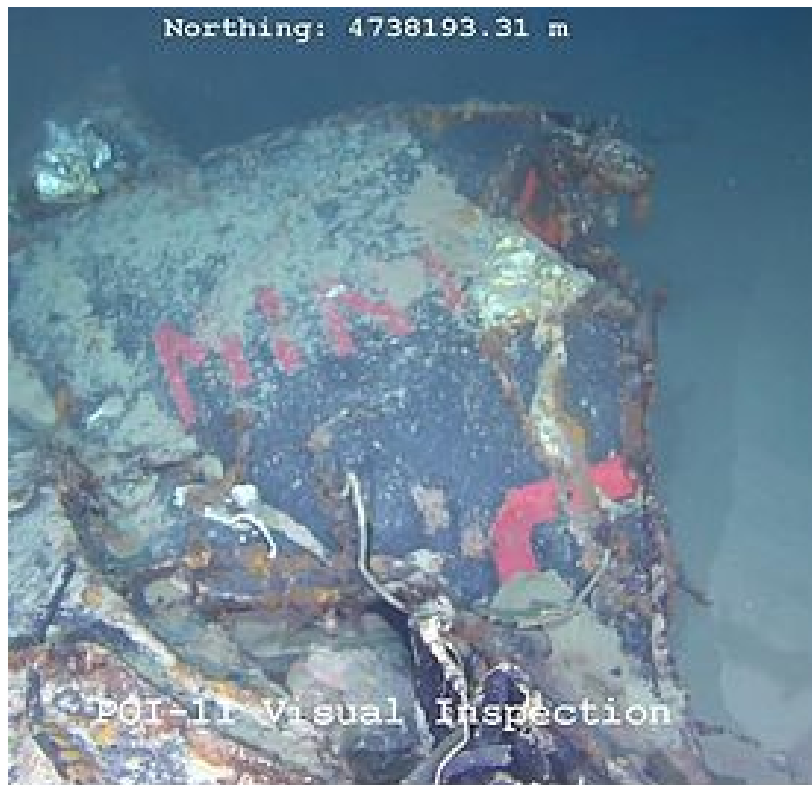
On distingue le carénage bâbord du massif posé face sur le sable

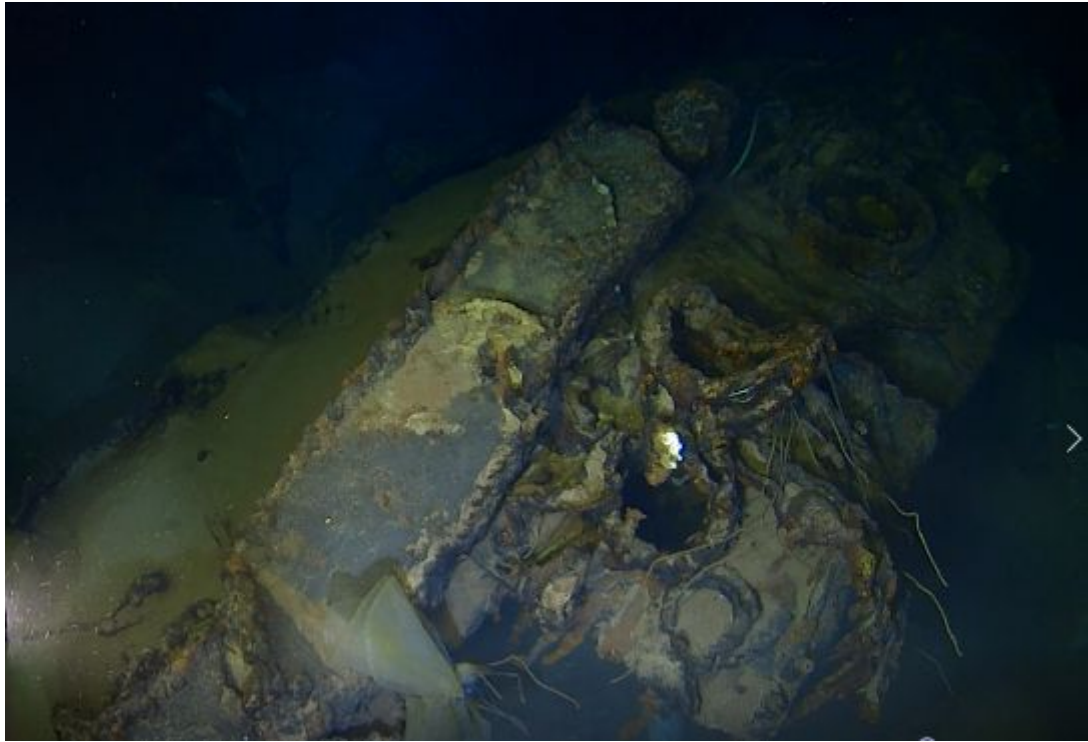
On reconnaît sur cette vue, le Y des collecteurs d'échappement schnorchel ; on se situe donc au niveau de

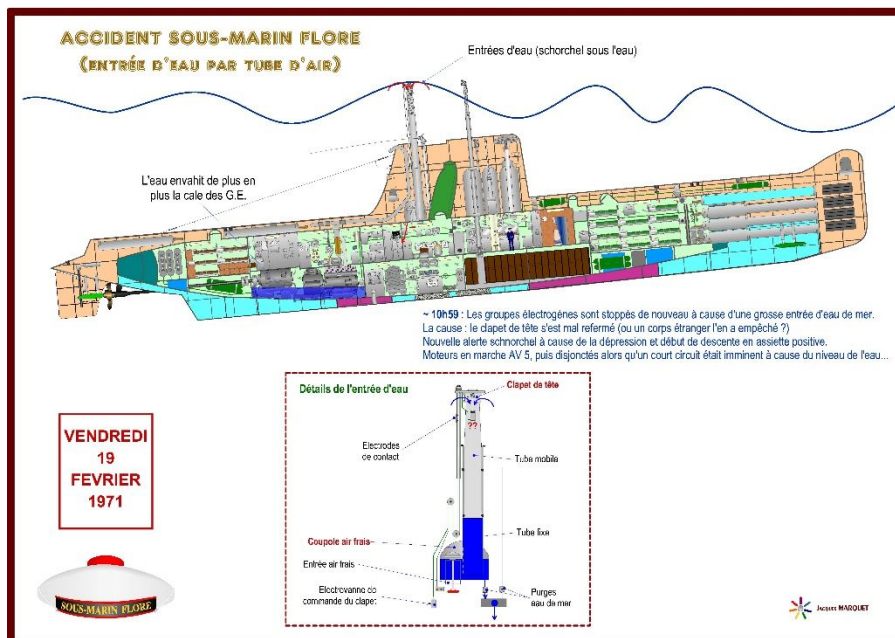
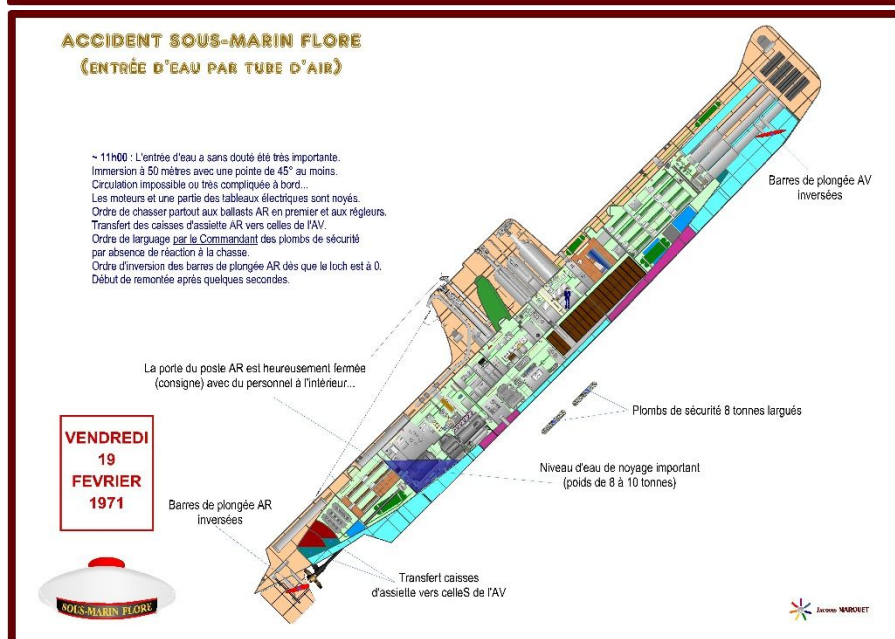
La FLORE est pesée lourd – entre 2 et 3 tonnes dans les régléurs – à l'immersion périscopique, au schnorchel. La purge du tube d'air donne à jet plein en raison des conditions météorologiques. Ces conditions sont celles que rencontre la MINERVE au moment des faits.

Le clapet de tête de la FLORE se bloque en position ouverte. Détectée, cette avarie conduit à donner l'alerte, à rentrer le tube d'air, à fermer l'obturateur de la coupole. Le sous-marin retrouve son étanchéité. Il faut rappeler ici que le tube d'air rentre lentement, à tel point que pour accélérer sa mise en descente, l'habitude était prise de le purger légèrement en fin de hissage.

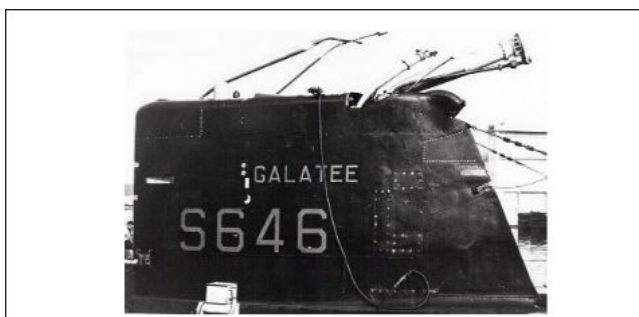
Les mâts hissés, heurtés par la collision sont pliés, le tube d'air est plié, dans l'incapacité d'être rentré, le clapet de tête très vraisemblablement endommagé et bloqué, dans l'incapacité d'être fermé.
